JF シェルナース効果調査報告 (熊本のオニオコゼ)

熊本県の天草海域に設置されたシェルナース6.0型には、他では見られないほど多くのオニオコゼが集まっています。今回は、その要因を探るための調査を行いましたので、ご紹介いたします。

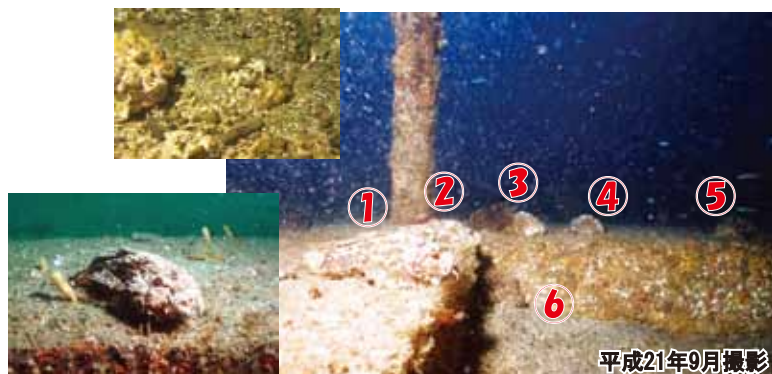
最大 40 尾のオニオコゼを確認！！

1 枚の写真に 6 尾ものオニオコゼが写っています

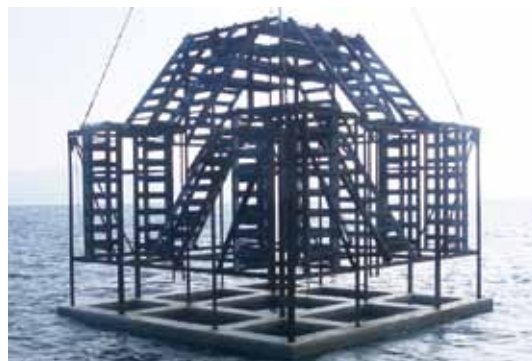
調査魚礁	シェルナース 6.0 型
大きさ	幅・奥行 7.8m、高さ 6.9m
空容積	315.1 空 m ³
設置年月	平成 18 年 12 月

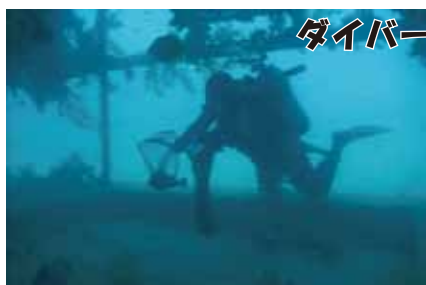
ダイバーによる漁獲調査 (特別採捕許可を取っています)

ダイバーがオニオコゼを捕獲

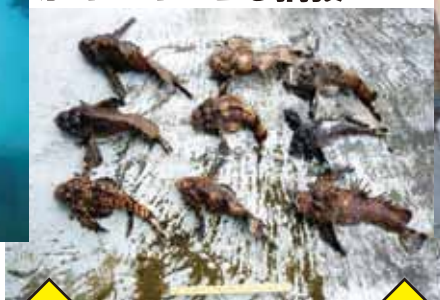
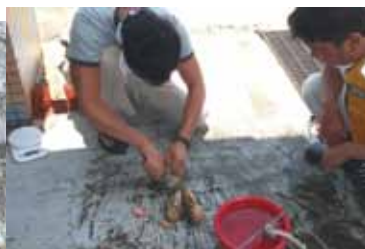
腹を開いてみると…

卵巣が発達していた

胃の中からは
ネンブツダイが!!

オニオコゼが 餌場 産卵場 として利用していることが判明しました!
